## 【現地見学箇所の概要】

# はぜのたに 櫛ノ谷地区 溪流等県土保全緊急対策事業工事

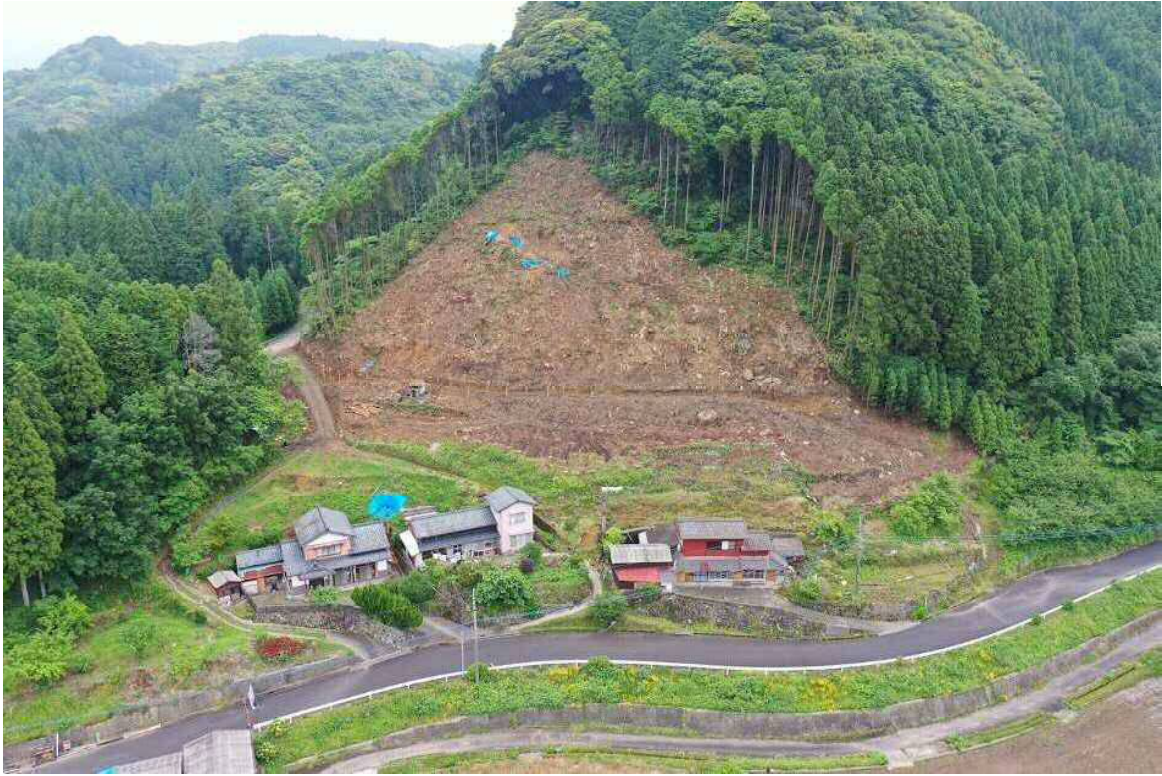
着工前全景

施工地は、唐津市から南南東に約 18.0km に位置し、唐津市相知町平山上地内にある山腹斜面である。令和 2 年 7 月 7 日から 8 日の豪雨によって民家裏斜面で地すべりが発生。地すべり頭部には段差亀裂が連続し、末端部には擁壁の傾倒や押出しが確認され、両側壁はやや不明瞭。その後、令和 2 年 10 月から令和 3 年 3 月にかけて、ボーリング調査、観測、対策工設計を行った。

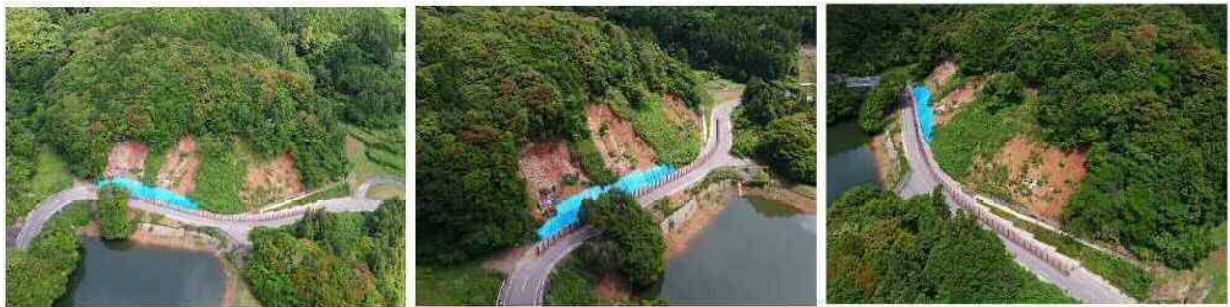
着工前

施工地は、武雄市市街地から南へ直線距離約4.5 kmに位置し、嬉野市塩田町大字久間丙地内の一般県道大木庭武雄線（県道208号）の切土法面である。令和元年8月27日～28日の豪雨により、道路山側の切土法面において、地すべりが発生。地表・地中変位と地下水位の開始。又、令和2年7月5日～12日の豪雨に伴い当初より、広い範囲で地下水の上昇に伴う地表・地中の連動する変位を確認、追加調査を行い、観測を継続。令和3年8月11日～14日の豪雨により、地すべり全体で地下水位の上昇に伴う地表・地中の連動する変位が認められた。地すべりの両側部は、崩壊し、頭部には連続した段差地形・亀裂が確認された。
