ながさきけん させほし えむかえちょう しとのうじ わしおだけ
長崎県 佐世保市 江迎町 志戸氏 一鷲尾岳地区一

ながさきけん させほし おがわちちょう まきじ
長崎県 佐世保市 小川内町 一牧の地地区一

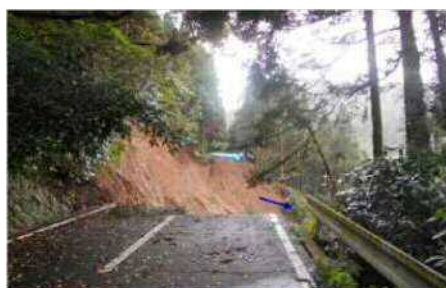
① 頭部滑落崖(起点側)

牧の地地区は、長崎県北部の佐世保市小川内町に位置する。当地区は令和2年7月5日から8日の梅雨前線豪雨により、佐世保市の市道牧の地乙石線の路面に10~20cm程度の段差を伴う亀裂が連続した。そのため、佐世保市では災害対策基本法に基づき警戒区域を設定して、13世帯42名に立ち入り制限を行う警戒態勢の中、7月10日に大規模な地すべりが発生し、前述した市道付近を頭部とした幅200m×長さ300mの規模で土砂が流出した。

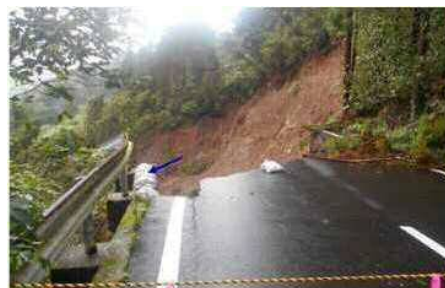
② 頭部滑落崖(終点側)

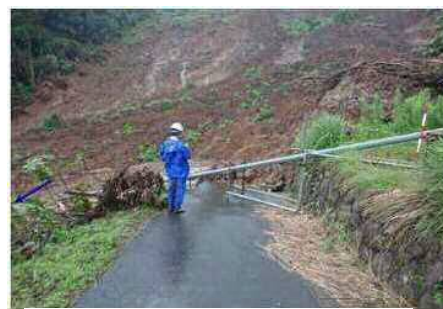
④ 側部付近

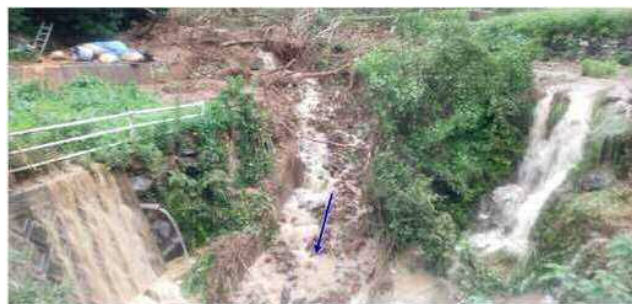
③ 被害想定区域末端部

流出した土砂は、降雨に伴い泥流化し、普通河川妙観寺川を横断する暗渠を閉塞させ、河川水が主要地方道やトンネルに流れ込む状態に陥った。そのため主要地方道を通行止めとし、仮排水路と横ボーリング工が緊急的に施工され、地すべりは小康状態となっている。
