## 【現地見学箇所の概要】

# はぜのたに 櫛ノ谷地区 溪流等県土保全緊急対策事業工事

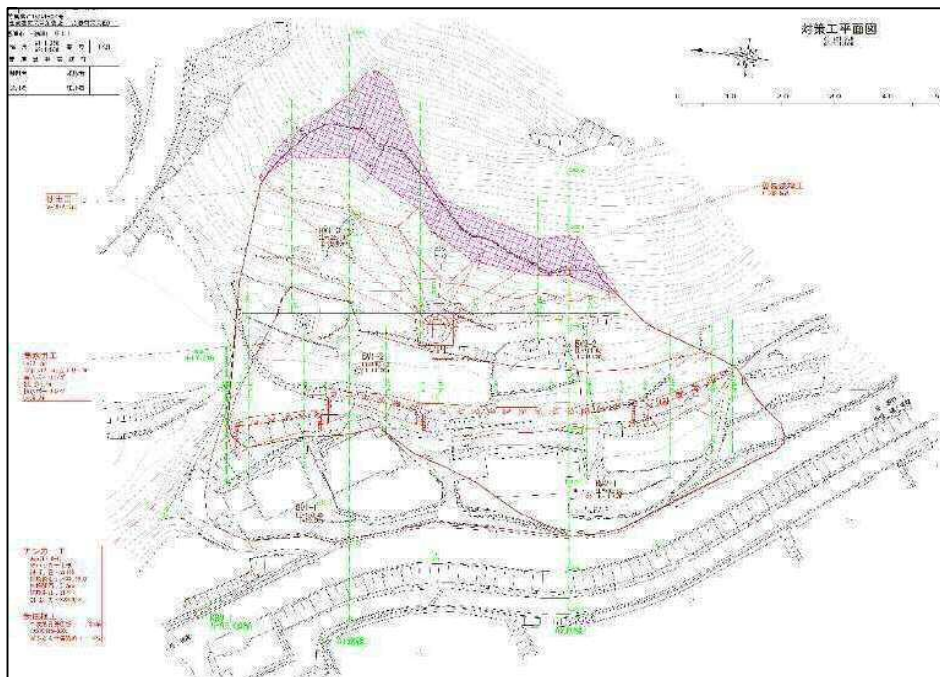
### 平面図

施工地は、唐津市から南南東に約 18.0km に位置し、唐津市相知町平山上地内にある山腹斜面である。令和 2 年 7 月 7 日から 8 日の豪雨によって民家裏斜面で地すべりが発生。地すべり頭部には段差亀裂が連続し、末端部には擁壁の傾倒や押出しが確認され、両側壁はやや不明瞭。その後、令和 2 年 10 月から令和 3 年 3 月にかけて、ボーリング調査、観測、対策工設計を行った。

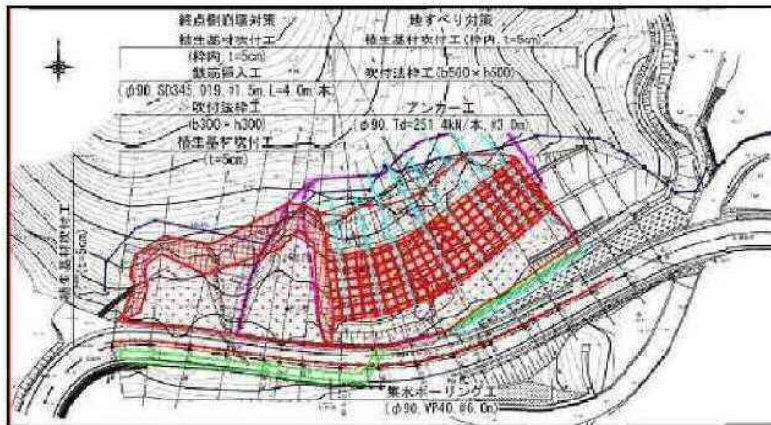
平面図

施工地は、武雄市市街地から南へ直線距離約4.5 kmに位置し、嬉野市塩田町大字久間丙地内の一般県道大木庭武雄線（県道208号）の切土法面である。令和元年8月27日～28日の豪雨により、道路山側の切土法面において、地すべりが発生。地表・地中変位と地下水位の開始。又、令和2年7月5日～12日の豪雨に伴い当初より、広い範囲で地下水の上昇に伴う地表・地中の連動する変位を確認、追加調査を行い、観測を継続。令和3年8月11日～14日の豪雨により、地すべり全体で地下水位の上昇に伴う地表・地中の連動する変位が認められた。地すべりの両側部は、崩壊し、頭部には連続した段差地形・亀裂が確認された。
